コンクリートの 素肌美人研究

コンクリート構造物表面層の維持・保全

地濃 茂雄 新潟工科大学 工学部 建築学科 教授 工博

後編(実態・対策編)

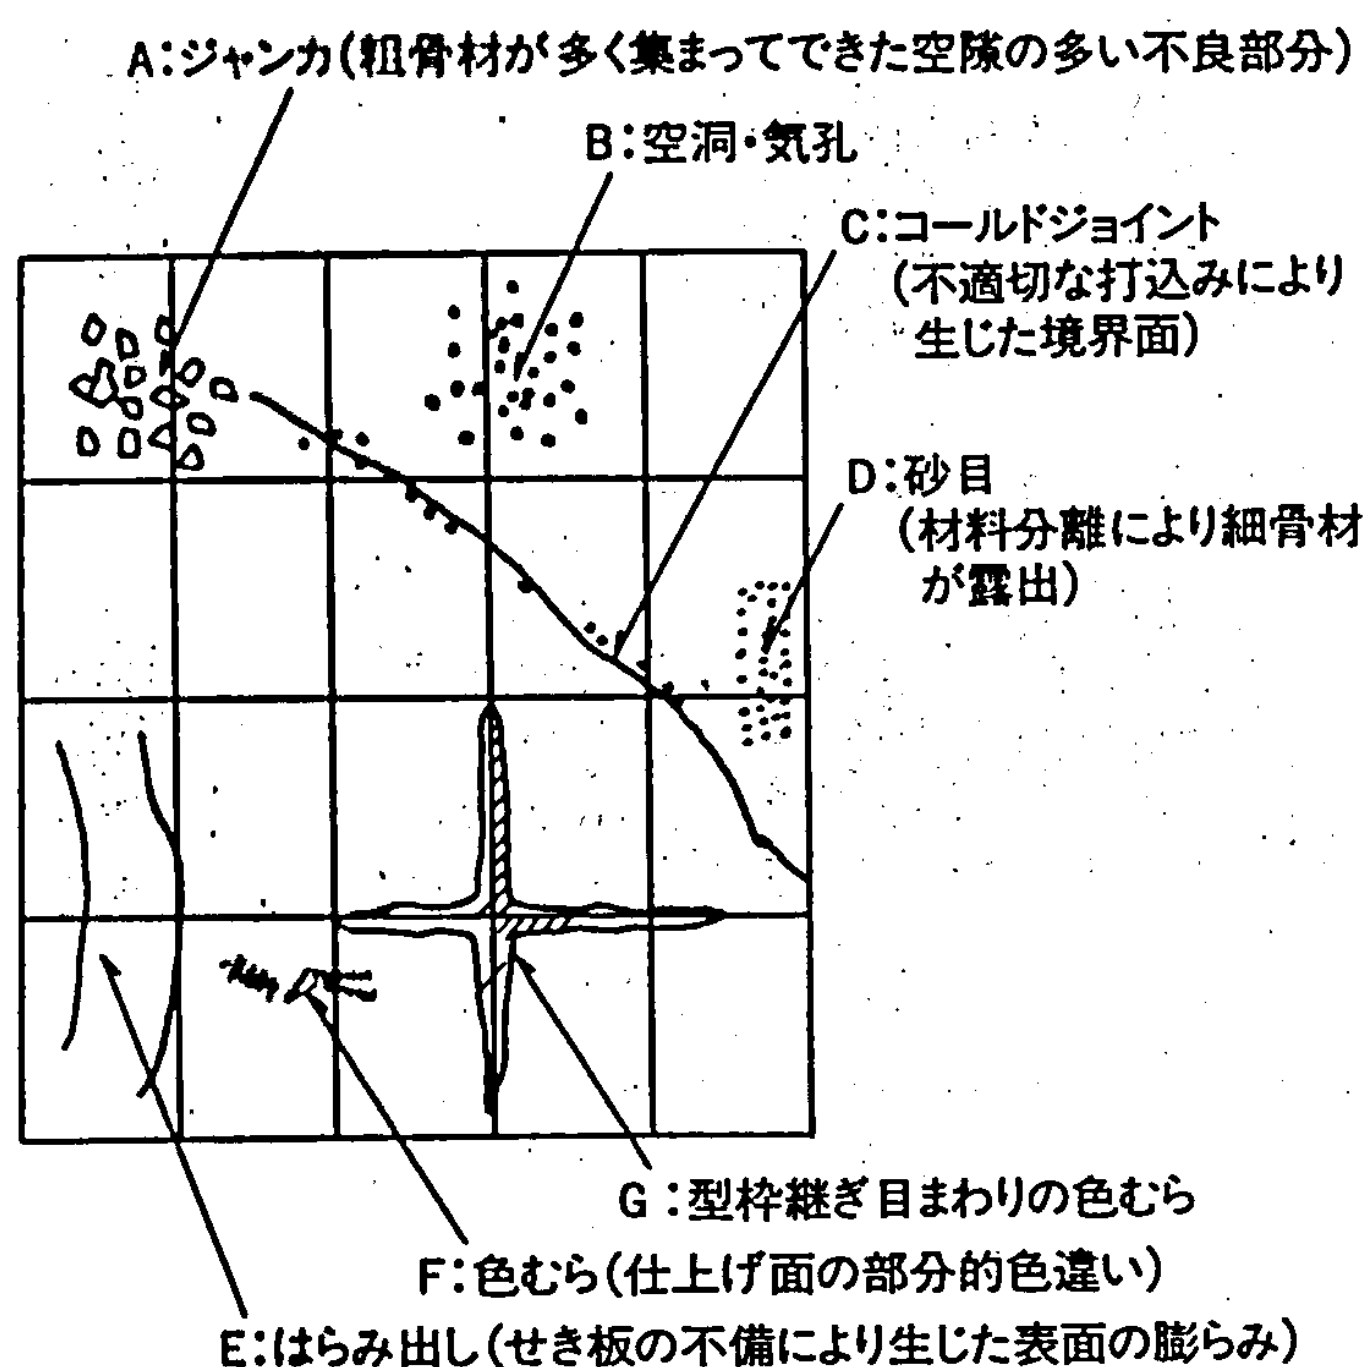
図11 脱型時点の壁面不具合の形態⁹⁾

30棟75壁面で観察された具合の悪い肌を図11のように大別し、その発生率を求めた結果を表1に示します。

建築家を落胆させるような具合の悪い肌。発生率は表1に示します。

記号は図11に対応します。空洞・気孔と型枠継ぎ目まわりの色むらは全ての壁面にみられます。

不具合	A	B	C	D	E	F	G
(%)	9	100	11	47	8	15	100

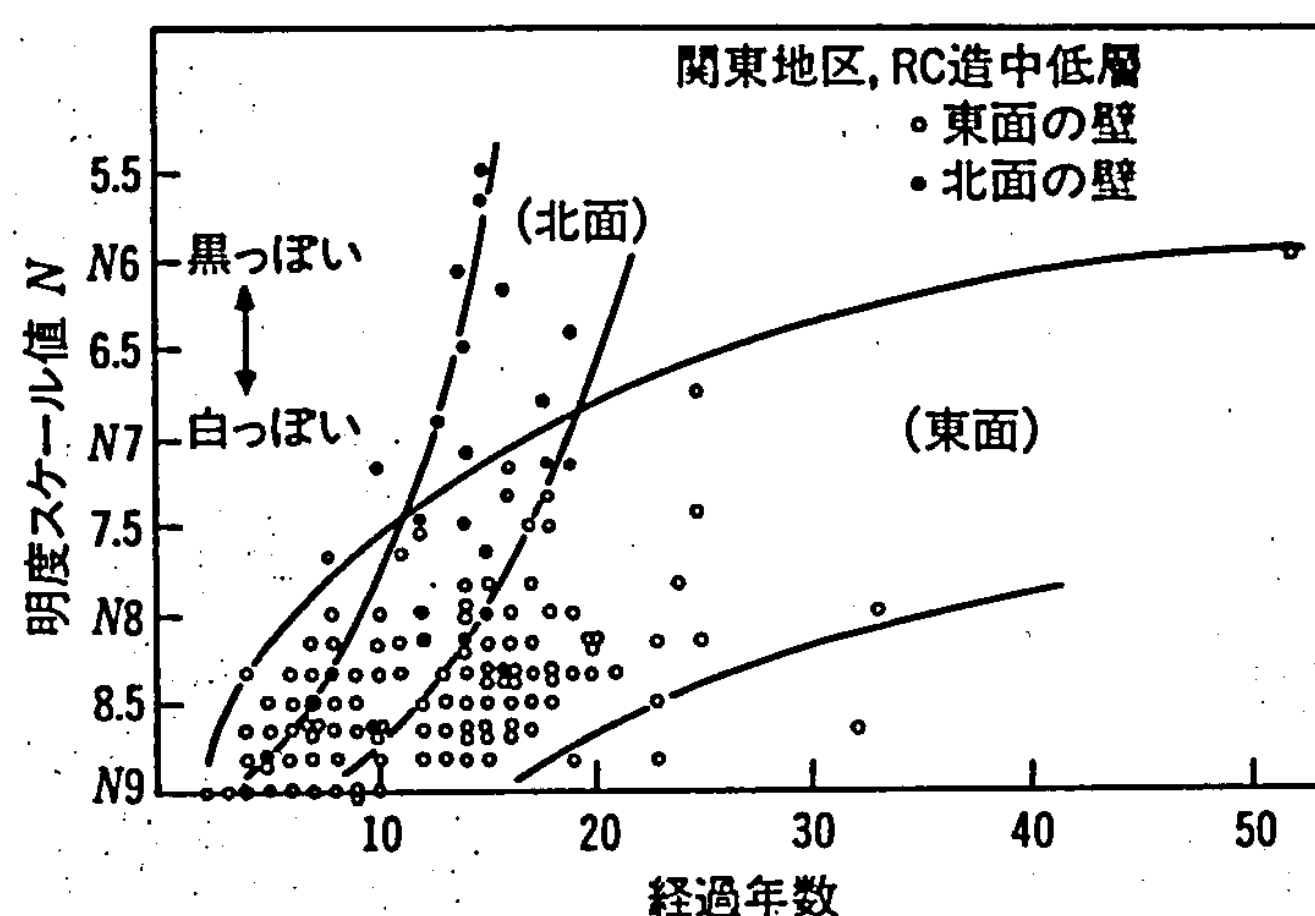
図12 経過年数と汚れの程度¹⁰⁾

築後5年すぎ頃から汚れが目立つようになることや北側の面の汚れの進行速度は他面に比べ速く、10年経過頃より他面との差が目立つようになることがわかります。

実態調査結果の一部を図12に示します。

北側の面は他の面に比べて汚れの程度が大きいこと、色相は緑や黒緑で、^{じんあい}塵埃および微生物(カビ・藻類)の付着や繁殖によること、臨海地域や田園地域で汚れやすいことなどが把握されました。

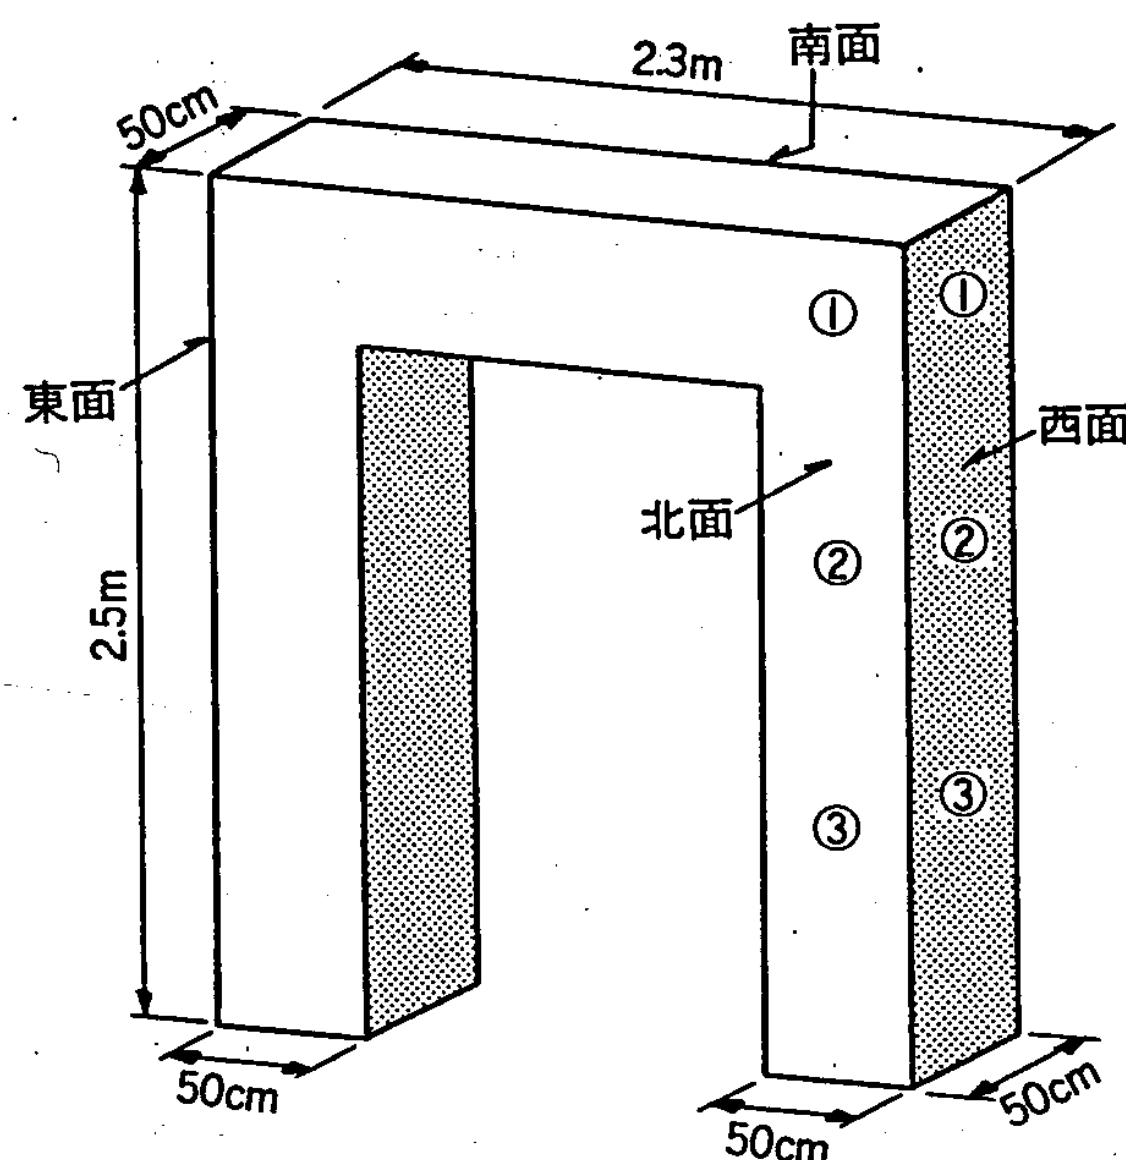
図13 RC造モニュメントの概要図^{11, 12)}

広島県福山市の繁華街に建つコンクリートモニュメントは汚れの実態調査に格好の試験体になりました。①～③は測定箇所を示します。

Lは明度、aおよびbは知覚色度、それにΔEは明度が一番高かった測定箇所西面③を基準とした場合の色差を示します。つまり、ΔEが大きいほど汚れは著しいと言えます。したがって、一番汚れている箇所は北面の測定箇所①です。

方位、部位別個所による測色値は相違し、中でも北面が他の面より明度は小さく、色差は大きく、汚れが著しいことが読み取れます。一方、部位では方位に関わらず上部個所の明度は下部より小

いようです。これは、水平部に堆積した塵埃類が雨水と共に流下して付着し、微生物の繁殖などに起因した結果と思われます。つまり、前述したコンクリート表面での生態系(前号15ページ図9)によるものでしょう。

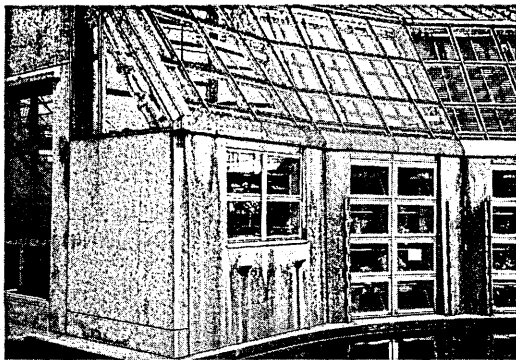
写真4 汚れの実態

傾斜屋根面に堆積した塵埃類が雨水と共に流下し、壁面を汚しています。設計のセンスが疑われます。

塵埃類が雨水と共に流下し壁面を汚した典型的な状況を写真4に示します。これでは、汚すための設計と言わざるを得ないでしょう。

塵埃類を運ぶ雨水が壁面を伝わらないような設計上の配慮が必要だと思います。

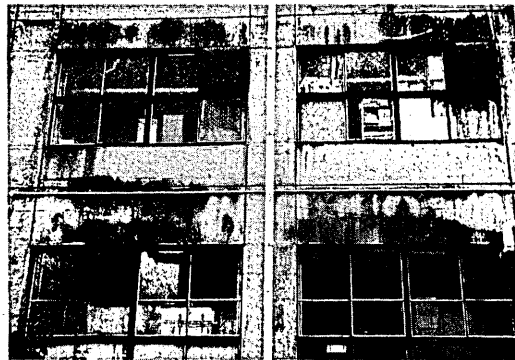
写真5 汚れの実態

脆弱な壁面は保水性が良く、微生物の繁殖には格好の条件となります。そして、汚れが汚れを招きます。

また、汚れは足早に進みます。つまり、汚れが汚れを呼び、塵埃の付着や微生物の繁殖を招くのです。その一例を写真5に示します。若き日の面影はなく、不衛生で醜く、哀れささえ感じます。

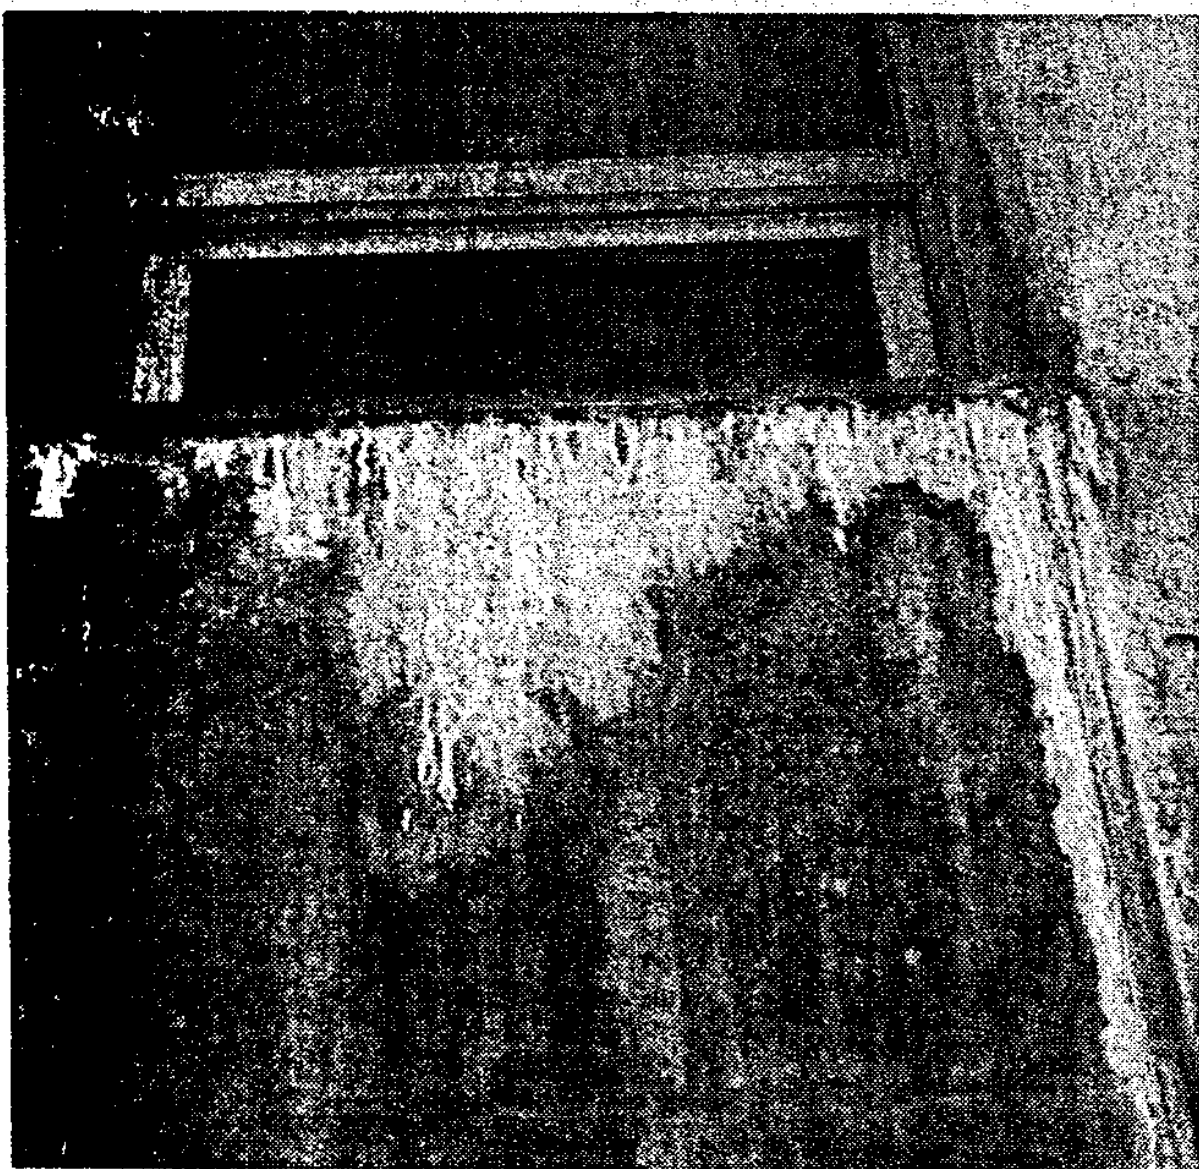
写真6 窓下壁面のエフロレッセンス¹¹⁾

サッシ枠からの雨水の垂れ、流下、乾燥の繰り返しにより出現したものと思います。

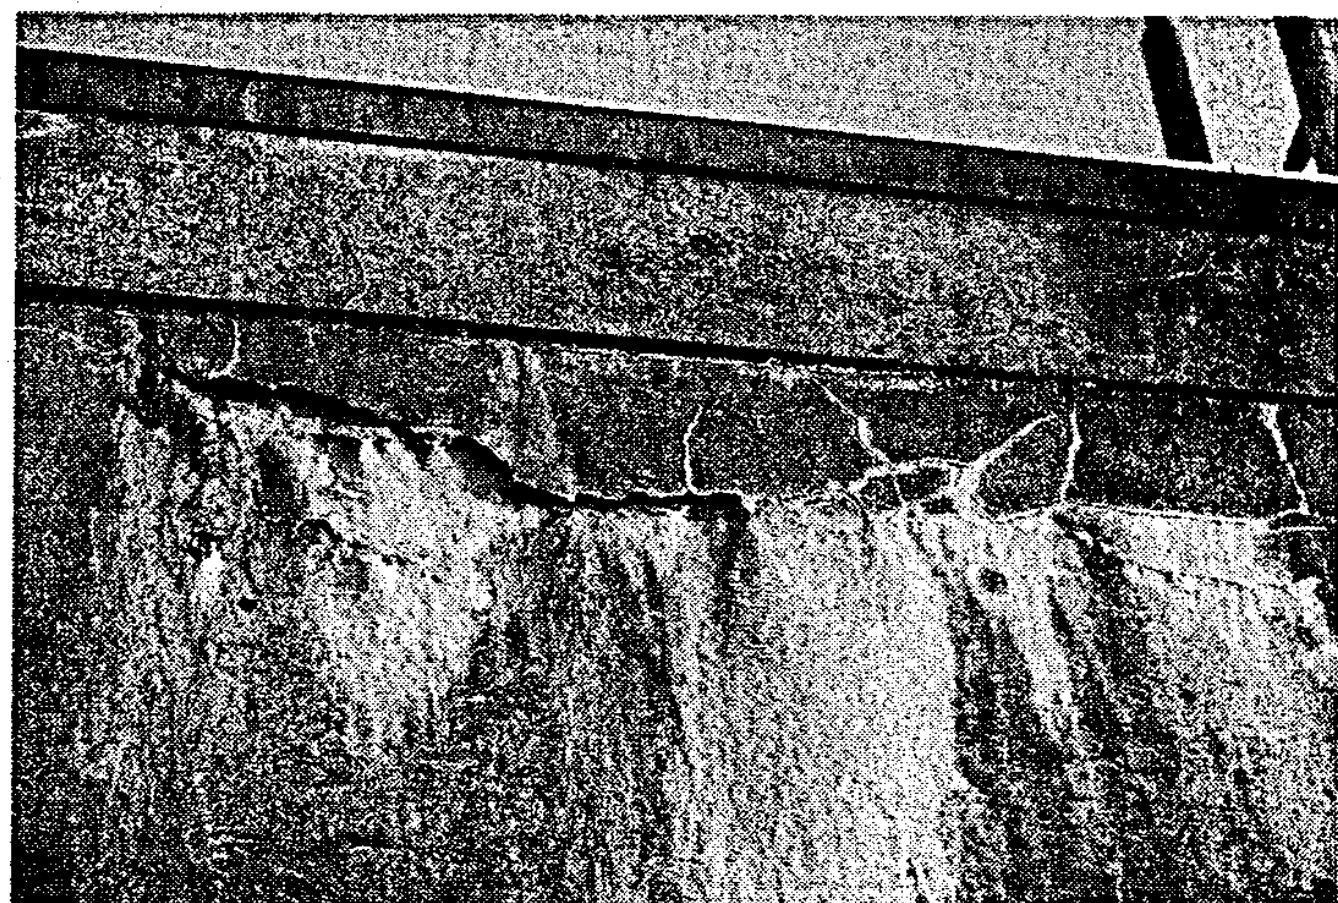
写真7 鉄筋錆化部のエフロレッセンス¹¹⁾

ひび割れの発生、浮き、降雨水の流入、流下そして乾燥の繰り返しにより出現したものと思います。

個所は鉄筋の腐食、ひび割れ、表層剝離、脆弱な表層などに密接に関わっていることから損傷劣化部としての有力な目安となるでしょう。

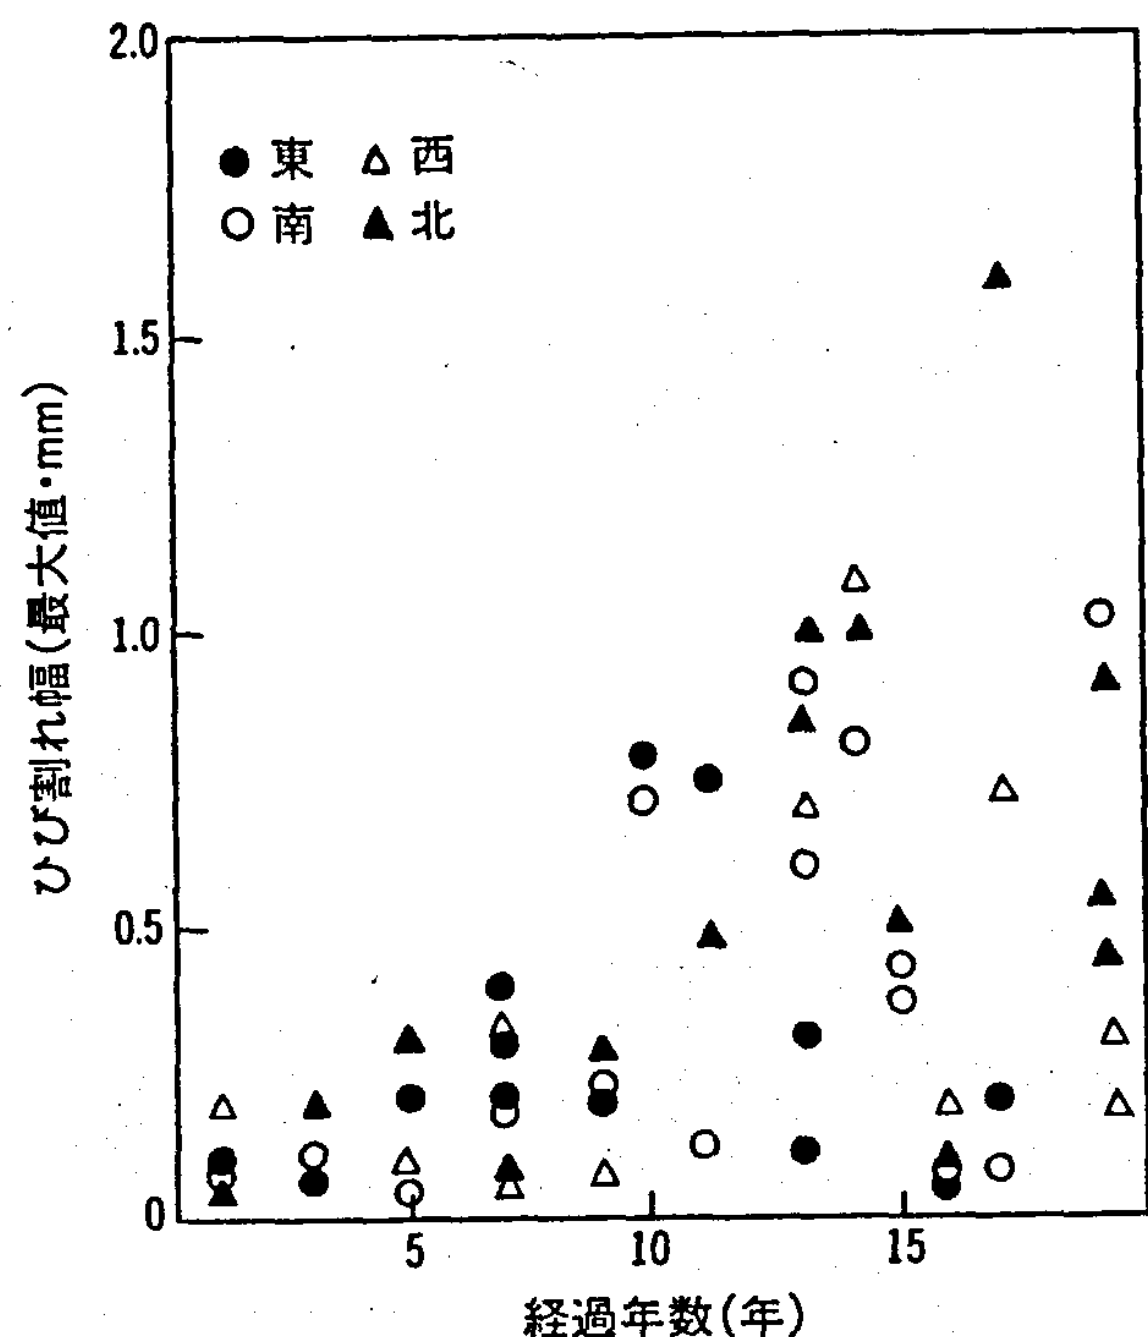
図14 経過年数とひび割れ幅¹³⁾

ひび割れの幅は経過年数とともに増大する傾向が見られます。ひび割れはエフロレンスなどを誘発し、美観を損ねます。

経過年数に関わらずひび割れの発生は認められますが、概して建物の経過年数10年以降にひび割れ幅が増大する傾向が見られます。考慮しておきたいことです。

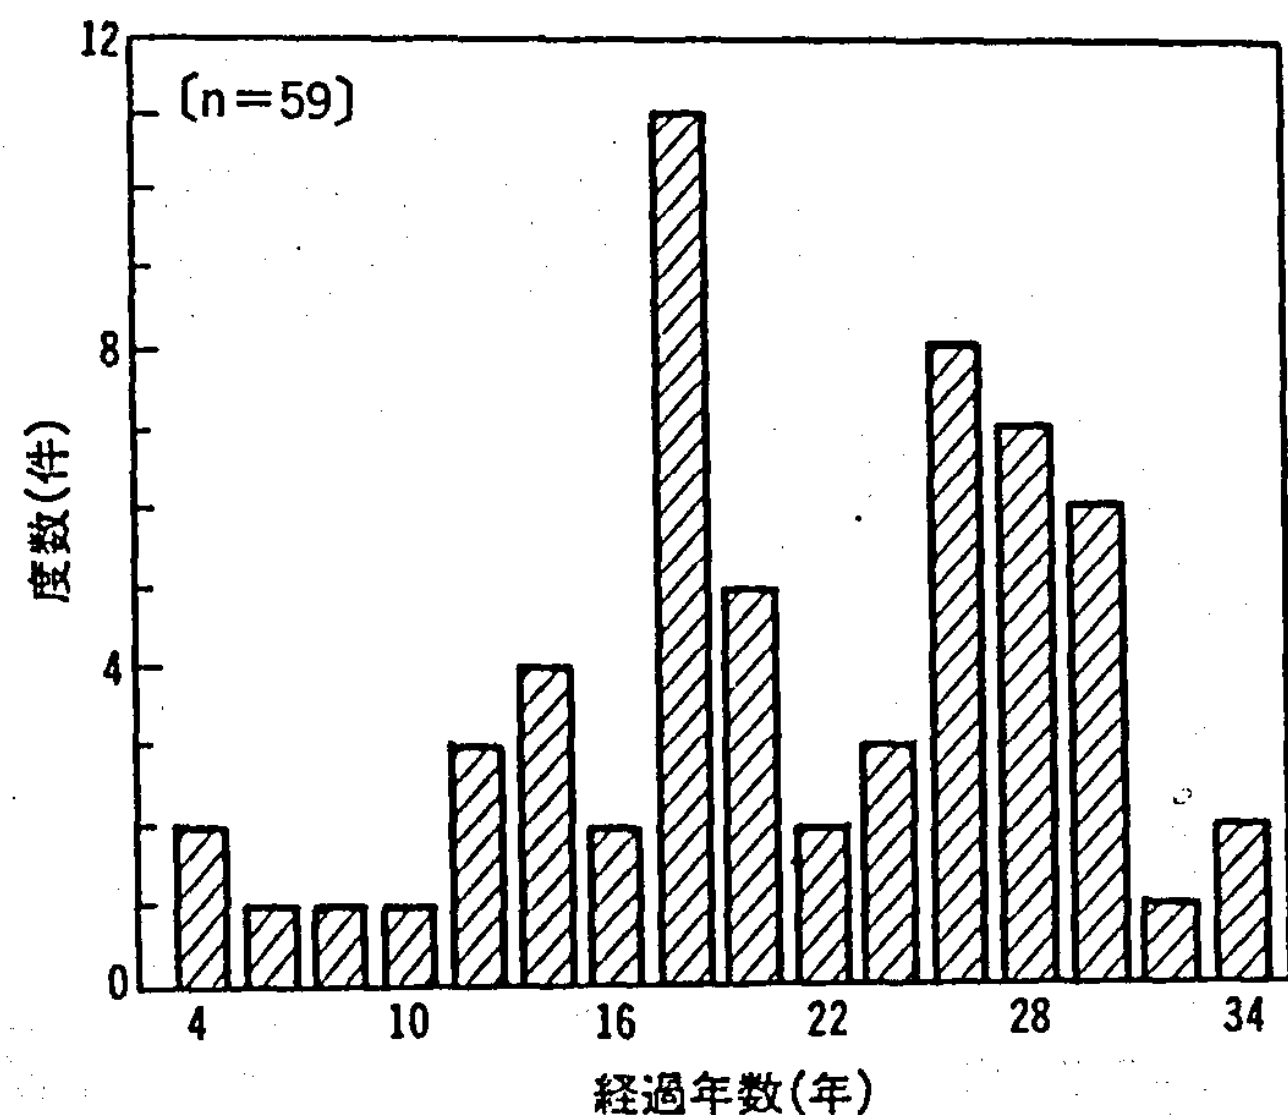
図15 経過年数別改修工事件数¹⁴⁾

竣工後20～30年の時期に改修工事を行う傾向が認められます。また一方、竣工数年後の補修も見られますが、新築の時に具合の悪かった肌に手が加えられたのでしょう。

構造物の維持保全の上から、新築時の不具合、そして経年劣化後のコンクリート肌に加えられたのでしょう。

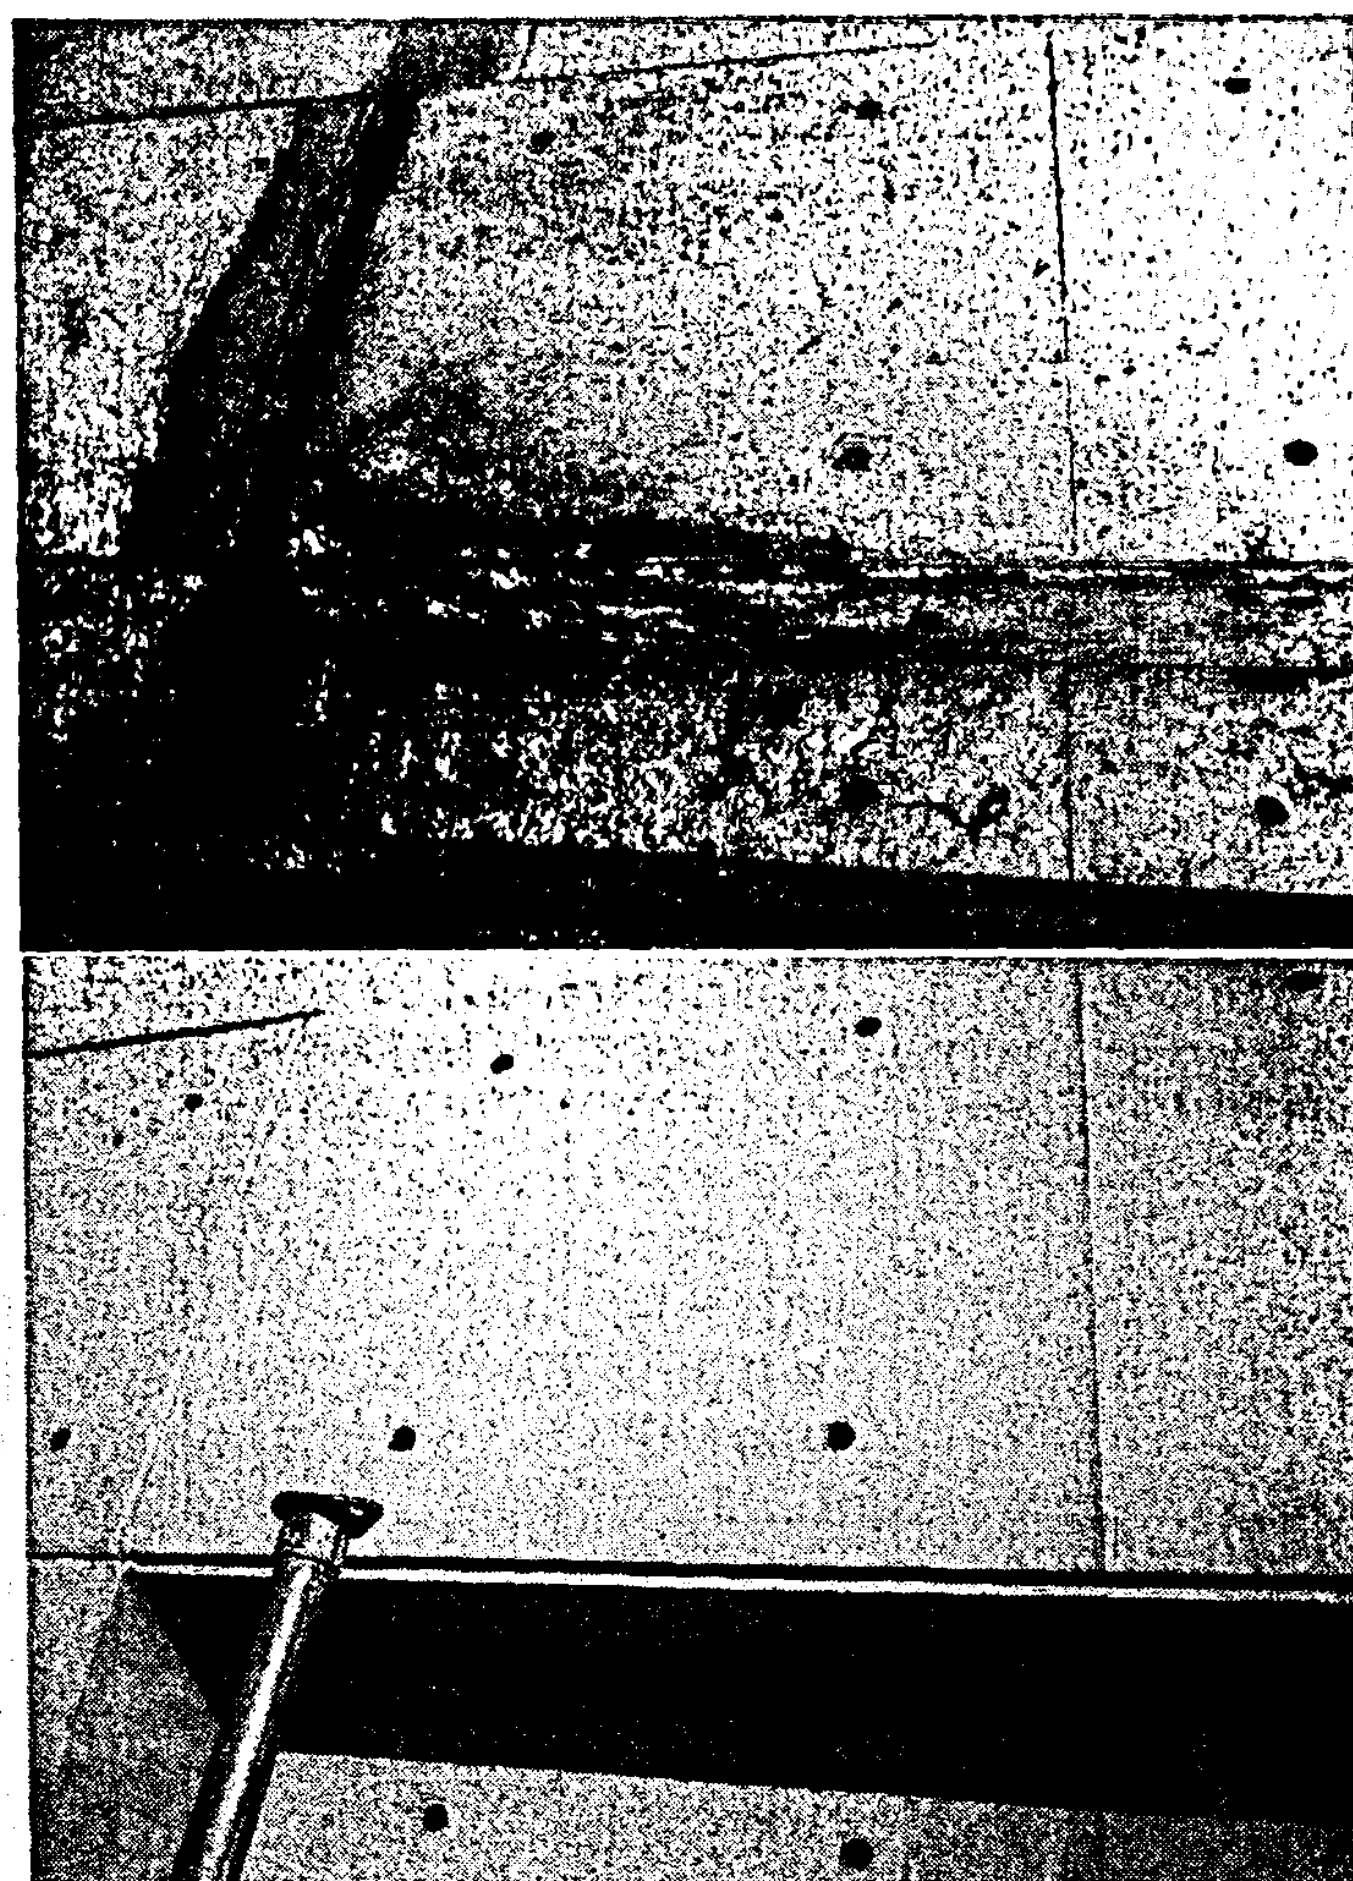
写真9 STEP1に基づく施工例¹⁴⁾

型枠脱型時点での醜い不具合(写真上段)に対して、手を入れたことに気づかない、痕跡のない仕上げ工法で美しい肌になりました(写真下段)。

開発した材料・工法を駆使して、脱型時点の不具合に対して、ここで提案したSTEP1に基づく施工の一例を写真9に示します。

不具合が消去され、その痕跡も認められません。素肌本来の美しさが確保されたと言えるでしょう。

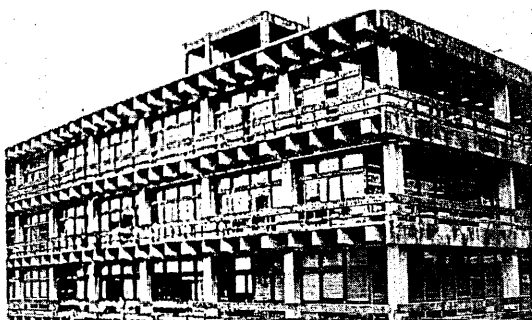
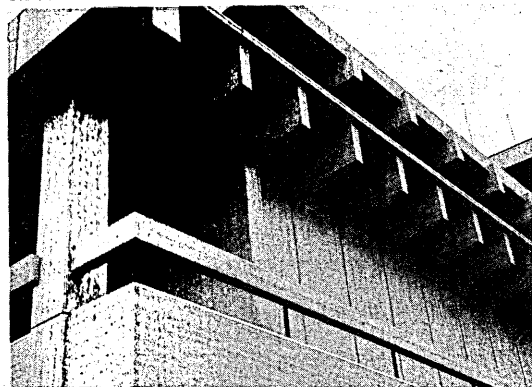
写真10 STEP2に基づく施工例¹¹⁾

齢を重ねた建物の著しい汚れや劣化(写真上段)に対して、手を入れたことに気づかない、痕跡のない仕上げ工法で肌も若返りました(写真下段)。

また、築後34年経過した著しい肌荒れの建物にSTEP2を対応し、その6年後の状況を写真10に示します。

若き日の素肌の美しさが蘇り、健全な素肌美人
